Castillo de Callosa

CLAVES PARA INTERPRETAR EL PLANIGRAMA DEL RECINTO DEL CASTILLO

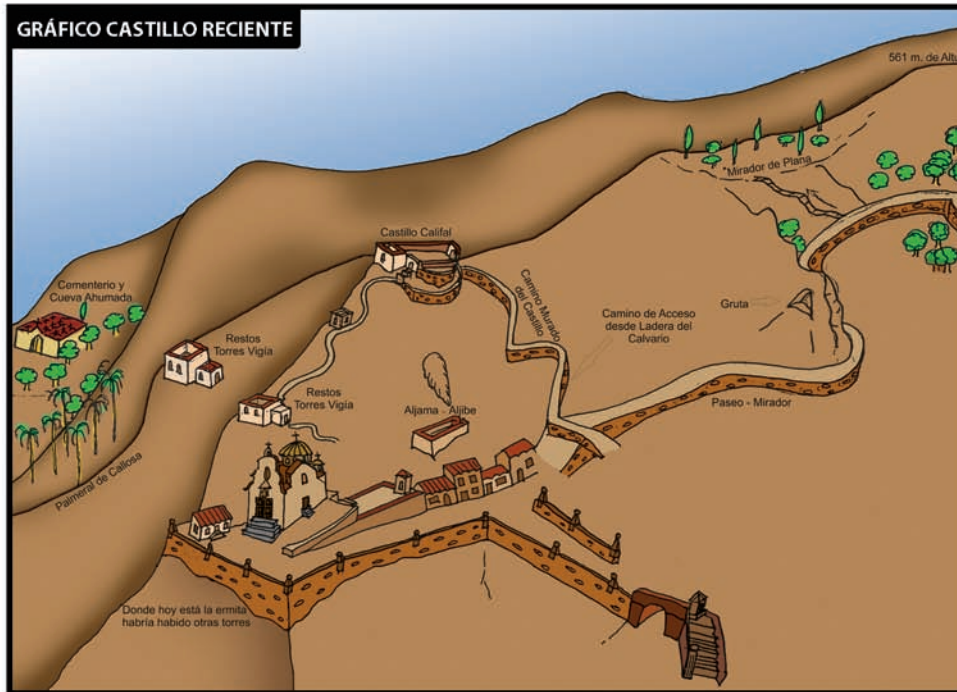
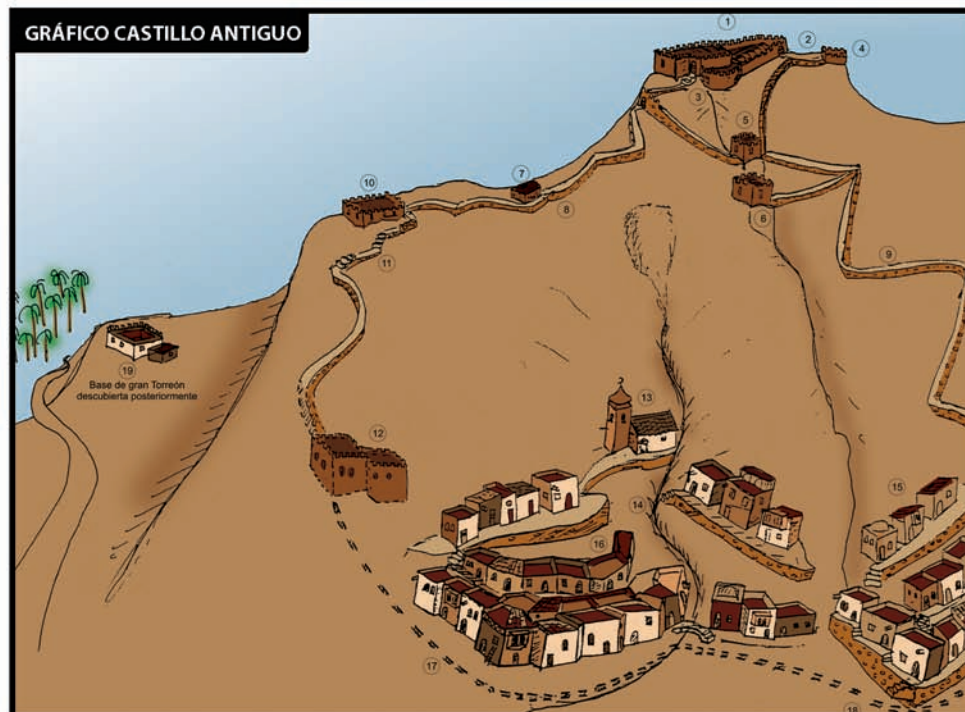
- 1.- Recinto del Castillo con Torre del Homenaje, Aljibe y Torres defensivas. Las almenas dentadas puede que fueran inexistentes y, el remate lineal.
- 2.- Puerta posterior de acceso al castillo con escalinata.

- 3.- Puerta principal de acceso al castillo con escalinata.
- 4.- Torre vigía, o garita de vigilancia, en la parte posterior del castillo.
- 5.- Bis. Torre vigía. Por la envergadura de los restos es probable que, a esta altura, el muro estuviese más reforzado y alto, formando una doble muralla, que rodease al castillo, dificultando aún más el acceso.

- 6.- Bis. Torre de vigilancia que, al igual que todas las demás, están unidas entre sí por caminos amurallados.
- 7.- Por los restos de enlucido rojo que le quedan puede deducirse que sea un pequeño aljibe de suministro a la guarnición de las torres de vigilancia.

- 8.- Camino amurallado del que quedan escasos vestigios de mortero y piedra.
- 9.- Camino amurallado en zig-zag que accede desde las laderas del calvario, mejor conservado que el anterior.

- 10.- Torre vigía. Por lo grande de los restos del recinto rectangular debió albergar mayor número de guarnición que las otras torres. Desde aquí se controla el acceso a la zona desde el Salitre y Casco Antiguo.

- 11.- Conjunto de tres grupos de escalones, cada uno labrado en la misma piedra que formarían parte del camino de acceso.
- 12.- En este lugar está situada la ermita de San Roque. Cuenta la leyenda, y la historia de San Roque, que éste se apareció a unos pastorcillos que guardaban los rebaños en unos recintos o corrales existentes allí. La ermita está en pleno trazado del camino amurallado. Es muy probable que aquellos recintos donde se guardaba el ganado formaran parte de ese camino amurallado y se hubiesen aprovechado, en aquel siglo, para ese menester.

- 13.- Por los restos de enlucido rojo, lo más probable es que fuese un gran aljibe de la población musulmana, al que se le habrían dado otros destinos en épocas posteriores.

- 14.- Barranco que, desde el castillo, baja por la C/. de San Juan, C/. Barranco y va a parar a la C/. de Abajo.
- 15.- Pequeñas viviendas adaptadas al terreno, de calles estrechas y sinuosas que configurarían la Medina Qalyusa. Faldas de San Roque y San Juan.

- 16.- Bis. Laderas del castillo, en la zona del Calvario.
- 17.- Es probable que el recinto amurallado, al que perdemos la pista en las primeras casas, por debajo de la Ermita de San Roque, enlazara siguiendo, aproximadamente, la C/. San Roque que entronca con el barranco natural que desciende desde la C/. San Juan, y siguiendo éste nos llevará bordeando la falda de la sierra hasta enlazar con el camino amurallado de la ladera que da al Calvario.

- 18.- Esta muralla, o recinto amurallado, envolvería la población de la Medina Qalyusa, aunque fuera de él, en otras zonas y en otras laderas hemos detectado la presencia de restos musulmanes, probablemente de pequeños barrios o arrabales próximos. En casos de peligro la población se refugiaría en la Medina y, es probable, que por esos caminos fueran a protegerse al recinto defensivo.
